**COMUNE DI TERRALBA**  
PROVINCIA DI ORISTANO

***RIFACIMENTO MANTO D'USURA***  
***STRADE URBANE***

Relazione generale

**OGGETTO** Rifacimento manto d'usura strade urbane - Interventi di dettaglio.

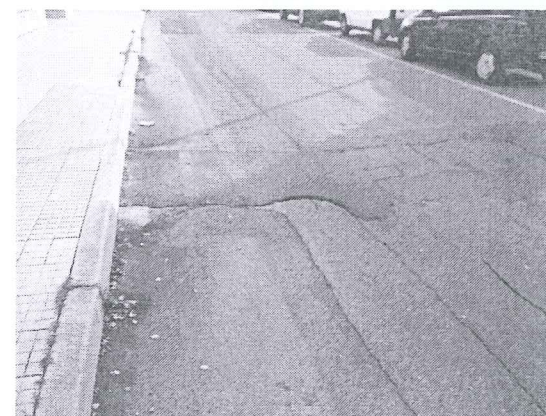
Foto 1 di v.le sardegna :

Il tratto della via che parte dall'incrocio con Via Venezia fino all'incrocio di via Alghero presenta notevoli segni di usura e ammaloramento. L'intervento da eseguire consiste nella fresatura del tappeto esistente e la realizzazione del nuovo tappeto d'usura per l'intera larghezza della sede stradale

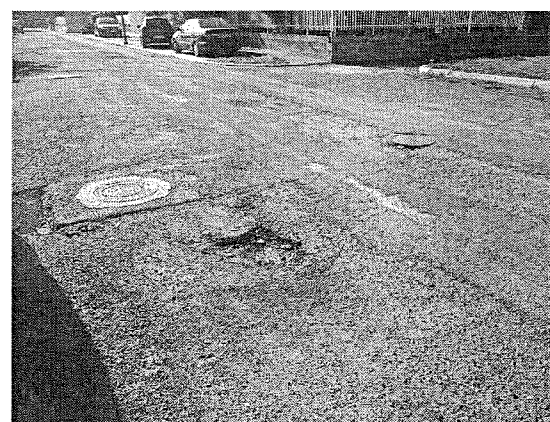
Foto 1 di via Molinu Mannu :

L'intera Via sarà oggetto di asfaltatura, infatti pur essendo una via secondaria le sue condizioni richiedono un intervento completo al fine di eliminare insidie alla circolazione sia dei veicoli che quella ciclopedonale. Anche in questo caso è prevista la fresatura del manto esistente e la stesura del nuovo.

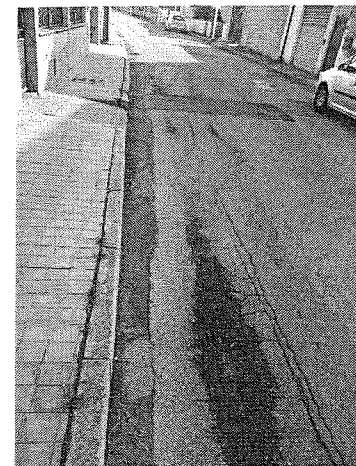
Foto 1 di via Nazionale

Sorge la necessità di intervenire anche in via Nazionale nel tratto di strada che parte dall'incrocio di via Pergolesi fino all'incrocio di via don Aldo Mocci , l'intervento prevede la fresatura del vecchio manto d'usura e il ripristino dello stesso, e previsto anche la messa in quota di alcune caditoie e pozzetti stradali .

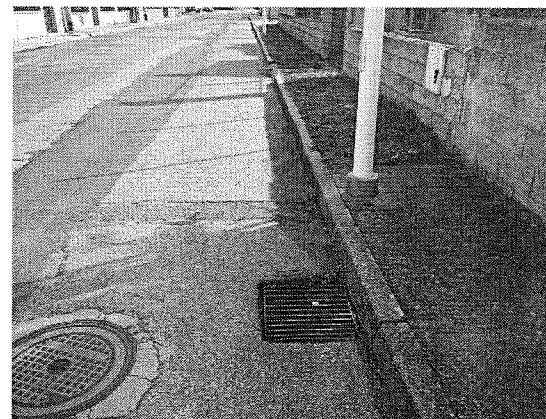
Foto 3 di via Nazionale \_ messa in quota  
Di una caditoia stradale

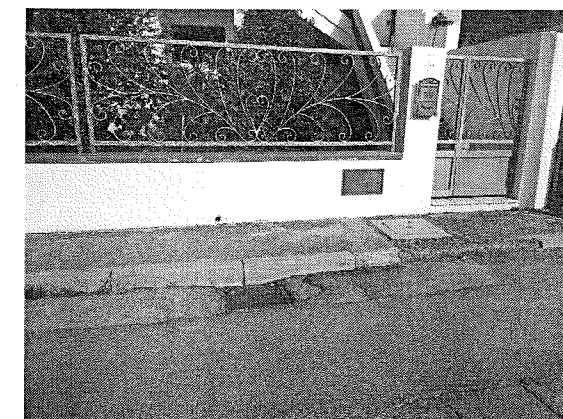
Foto 4 di via Nazionale \_ messa in quota  
Di una caditoia stradale

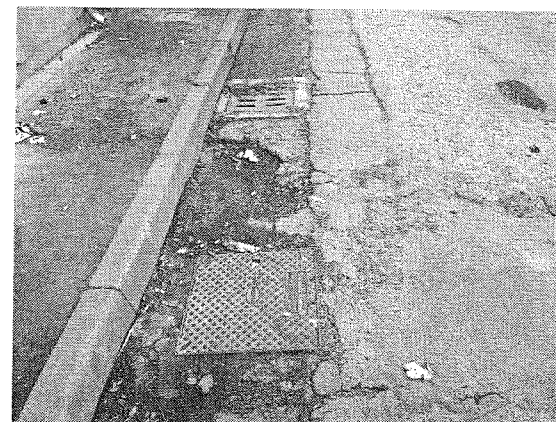
Foto 1 di via G. Deledda

Anche in via Grazia Deledda a causa dell'insorgere di buche ed avvallamenti ( vedi Foto sotto riportate ) e urgente agire per mettere in sicurezza il manto stradale mediante fresatura del manto d'usura e il ripristino dello stesso !
